El despropósito ambiental de un **VERTEDERO**

● La antigua cantera de Nerja fue usada durante 20 años de forma ilegal para el depósito de residuos de obra y poda hasta que el Seprona destapó el caso en 2016

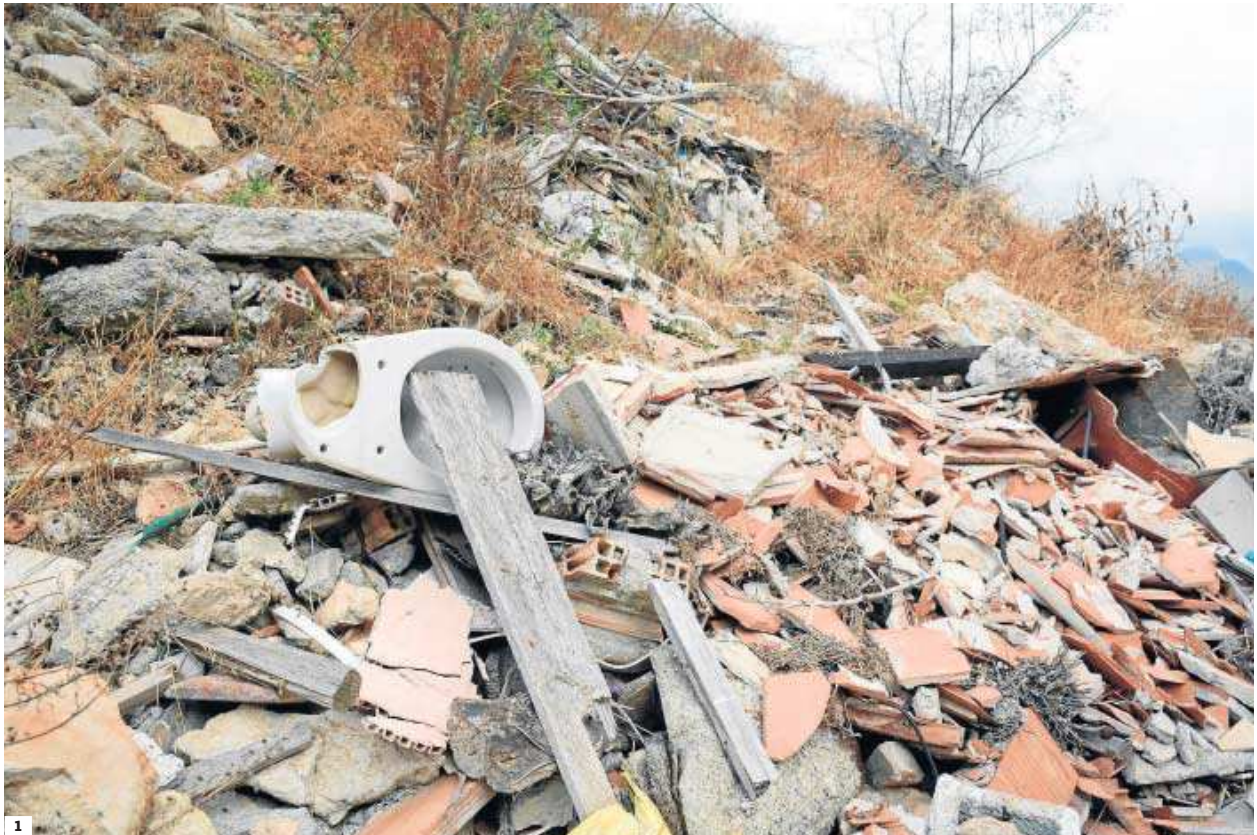
1. Uno de los cuatro bancales de los que está compuesto el vertedero de Río de la Miel, enclavado en pleno parque natural Sierra Tejeda, Almijara y Alhama y cerca del paraje natural de Maro. **2.** Restos de obras domiciliarias depositados en el recinto que no contaba con ninguna medida de control. **3.** Montaña de residuos apilados con el riesgo de desprendimiento.

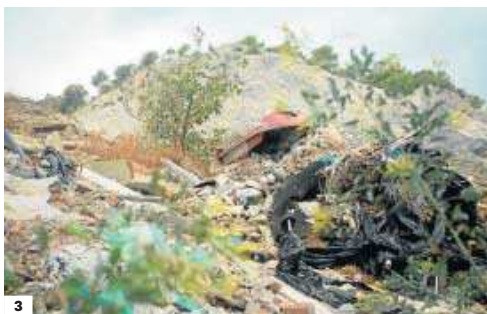
Pero también hay riesgo de desprendimiento y se pueden apreciar enormes grietas en las cimas de los distintos bancales que en caso de lluvias torrenciales se acentuarán.
